Data: 17 giugno 2023  
Oggetto: **CIRCOLARE INFORMATIVA N. 3**

### PROVA SPECIALE 8 "TORRENTE APSA/PIEVE DI CAGNA"

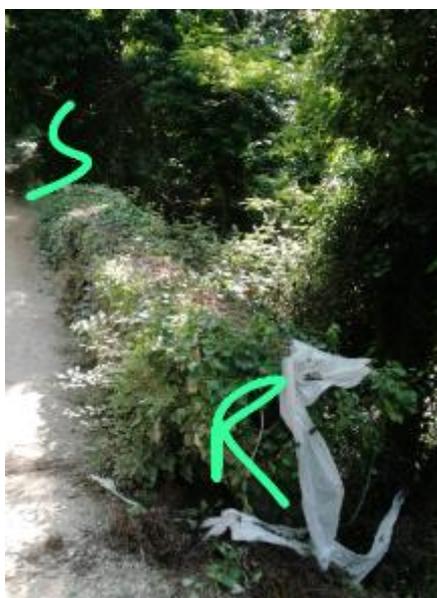
L'impatto della vettura n. 11 ha gravemente lesionato il ponte della postazione 7 sulla parte anteriore (testata) ma anche nella parte centrale con l'abbattimento di 10 metri di spalletta.

- R = posizionamento originale della rotoballa a protezione della testata
- da R a S = spalletta abbattuta

Non è possibile transitare sul posto in condizioni di gara nonostante l'organizzatore sia intervenuto con una protezione di riserva (rotoballa).

In accordo con il Delegato ACI Sport e sentito il Delegato Allestimento Percorso si ritiene opportuno, al fine di garantire comunque lo svolgimento della prova speciale 8, lo spostamento della linea di start avanzandola di mt. 850 e portandola in corrispondenza della postazione 8.

Non si ritiene opportuno riposizionare il controllo orario 8 in quanto tale intervento andrebbe a modificare la distanza del settore precedente al controllo orario 8. Di conseguenza il tempo imposto tra il controllo orario 8 e lo start ps 8 viene portato da 4 minuti a 6 minuti in considerazione della distanza tra controllo orario 8 e start prova speciale 8 pari a mt. 850.

La lunghezza della prova speciale 8 passa da km 08,16 a km 07,31.
